COMUNE DI GRAMMICHELE

PROGETTO ESECUTIVO - RECUPERO PER IL RIUSO DI PALAZZO FRAGAPANE A GRAMMICHELE - "IL MUSEO".

TAV. N. 11 ANALISI E CAUSA DEI DISSESTI

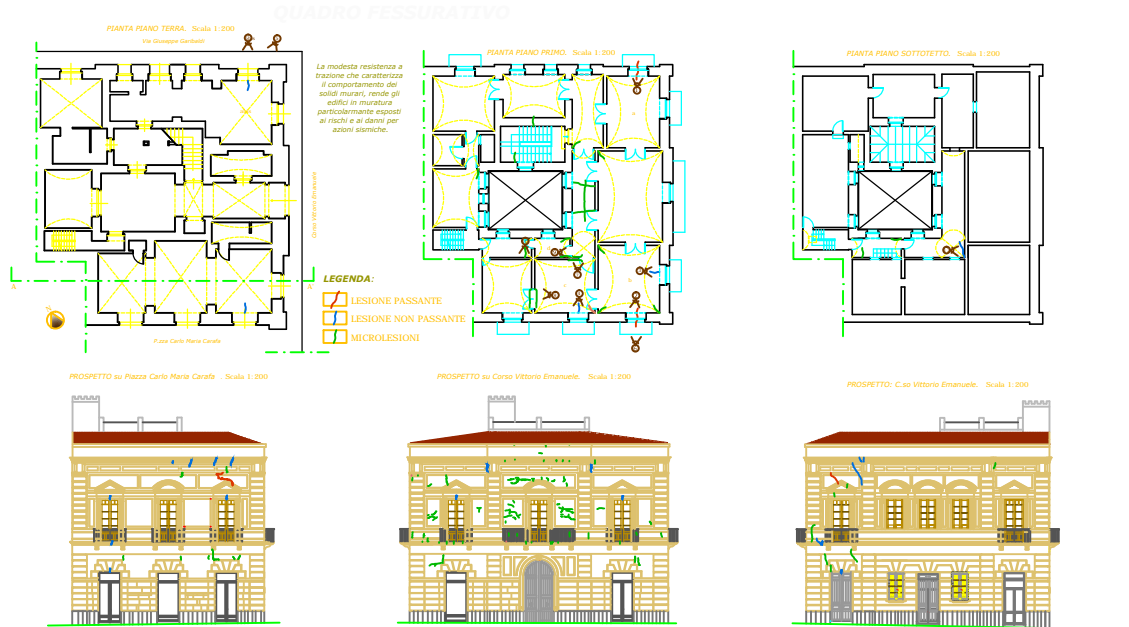
Il susseguirsi di numerosi eventi sismici, l'appartenenza del sito ad una zona ad elevato rischio sismico e la sua ubicazione in una zona soggetta ad elevato traffico veicolare, probabilmente possono essere cause che hanno determinato le lesioni in prossimità delle aperture del primo piano: tali lesioni passanti, risultano infatti visibili sia all'interno che all'esterno di Palazzo Fragapane.

Subdette lesioni negli anni se trascinate, potrebbero causare un ribaltamento della facciata su Corso Vittorio Emanuele; tale ribaltamento potrebbe risultare di modeste dimensioni per l'efficacia del catenale, che funge da elemento di coesione.

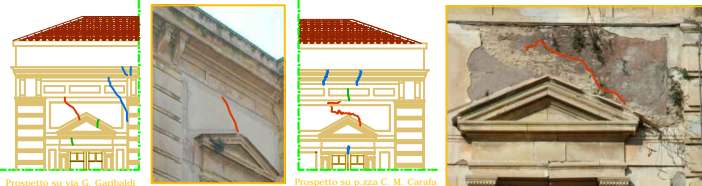
Prospetto su via G. Garibaldi - Scala 1:100

Lesioni: lesioni passanti delle pareti esterne prospicienti sugli assi veicolari principali.

Descrizione: nel caso di pareti esterne ben realizzate dal punto di vista tecnico-costruttivo e ben ammassate a quelle ortogonali di controvento, il distacco più probabile a seguito di un'azione sismica può avvenire nella stessa parete di controvento. In funzione della presenza di aperture, come nel caso in esame, il distacco può assumere forme diverse. Queste lesioni sono collegate a quelle viste per la volta.

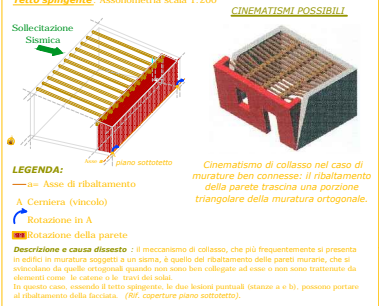
Oggetto: tetto sporgente
Causa: azione sismica
Dissesto: ribaltamento della facciata

Descrizione e causa dissesto: il meccanismo di collasso, che più frequentemente è presente in edifici in muratura soggetti a un sisma, è quello del ribaltamento delle pareti murarie, che si evidenzia da quelle ortogonali quando non sono ben collegate ad esse o non sono trattate da elementi come le catene di trazione. In questo caso, essendo il tetto sporgente, le due lesioni principali (stanza a e b), possono portare al ribaltamento della facciata. (RF, coperture piano sottotetto).

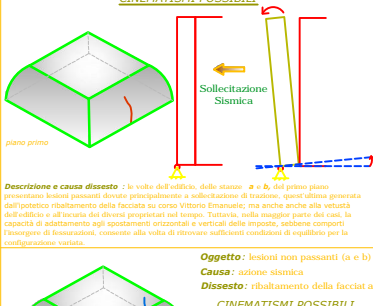
Oggetto: lesioni passanti (a e b)
Causa: azione sismica
Dissesto: ribaltamento della facciata

Descrizione e causa dissesto: le volte dell'edificio, delle stanze a e b, del primo piano presentano lesioni passanti in prossimità delle bucatore, risultano anche visibili dall'esterno e all'interno del vano di diversa profondità nel tempo. Tuttavia, nella maggior parte dei casi, la capacità di adattamento agli spostamenti orizzontali e verticali della trionfo, restano costanti l'immagine di lesioni, consentendo alla volta di ritrovare sufficienti condizioni di equilibrio per la configurazione variata.

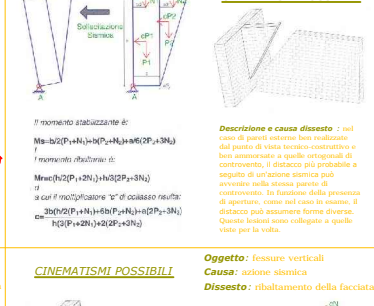
Oggetto: lesioni passanti (a e b)
Causa: azione sismica
Dissesto: ribaltamento della facciata

Descrizione e causa dissesto: nel caso di pareti esterne ben realizzate dal punto di vista tecnico-costruttivo e ben ammassate a quelle ortogonali di controvento, il distacco più probabile a seguito di un'azione sismica può avvenire nella stessa parete di controvento. In funzione della presenza di aperture, come nel caso in esame, il distacco può assumere forme diverse. Queste lesioni sono collegate a quelle viste per la volta.

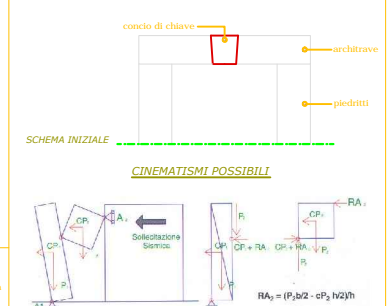
Oggetto: scorrimento dei conci
Causa: diversa distribuzione tensionale, problemi di natura tecnico-costruttiva, azione sismica
Dissesto: ribaltamento e creazione di più carriere

Descrizione e causa dissesto: fessurazione che implica lo spostamento reciproco delle parti (conci di pietra calcarea), per effetto del peso proprio e del ribaltamento della parete ortogonale, causato dall'azione sismica. I piedritti restano vicini l'altro e si formano concetti di stralzo (si chiama) e all'interazione (in corrispondenza degli appoggi). La spinta dell'arco risulta dall'equilibrio dei due concetti nei quali si compiono le grandezze (architrave e piedritti), verso centro della simmetria della struttura. (RF, bucatore piano terra e piano primo).
